南立面损坏示意图

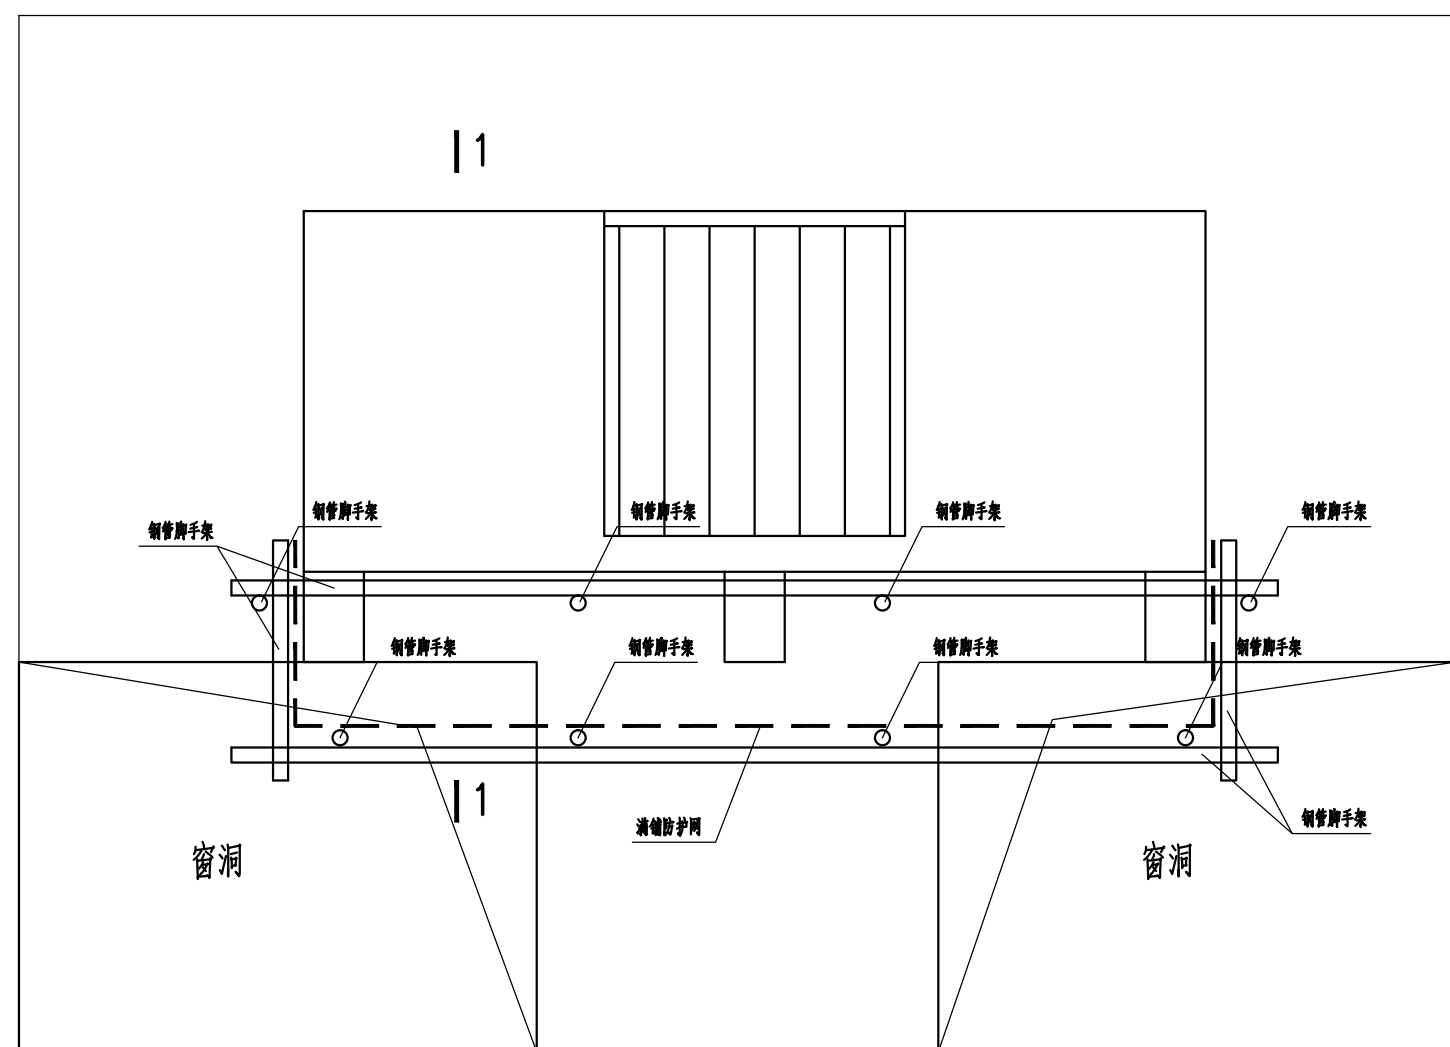
1. 云线所示部位为钢筋锈胀较严重的部位, 已经出现较大裂缝或者保护层已经剥落。施工时应将这些损坏严重的部位疏松的混凝土面层凿除, 然后对钢筋进行除锈, 除锈完成后应在钢筋表面喷涂阻锈剂, 最后采用M10聚合物水泥砂浆修复钢筋保护层, 钢筋保护层厚度不小于15mm。
